碓氷峠鉄道再生研究会 作業報告

2019年7月 作業報告

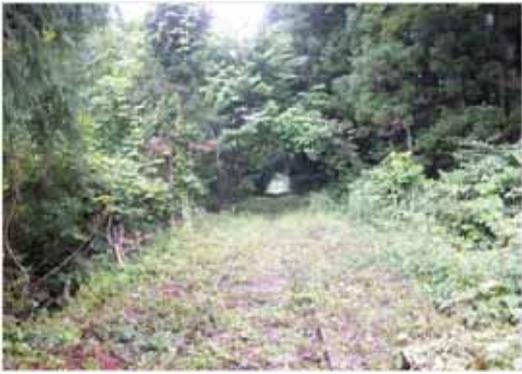
1	作業場所; 上り線の県道脇第2階段西側付近	7月3日	草刈り実施
作業前

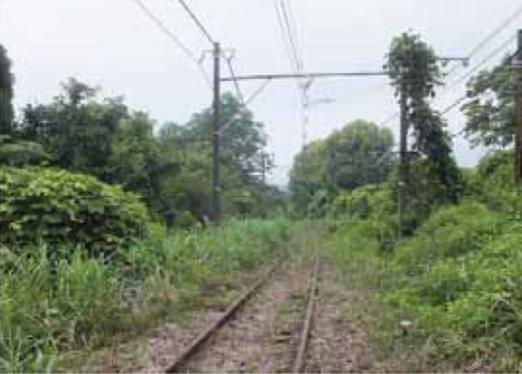
2	作業場所; 上り線の県道との立体交差の東側	7月18日	草刈りと切り株除去実施
作業前

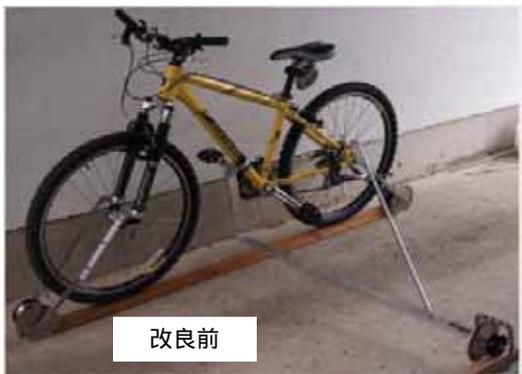
強度の弱い部分を補強して下り勾配の線路上を惰性走行出来るようになりましたが脱線しやすい問題があり対策が必要です。

3	碓氷線用軌道自転車の改良 (1人乗りタイプ)	7月31日	アームの剛性は改善されたが、まだ脱線しやすい。

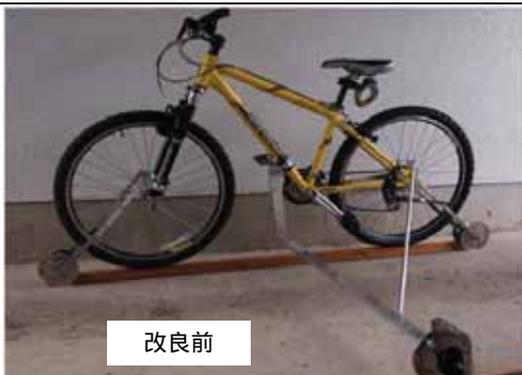
4	側面から		側面ガイド輪アームの強化、ガイド輪高さ調整追加。

改良前	対策; 側面のガイド輪アームの断面積を2倍に強化、フレームとの接続部を強化、ウエイト搭載スペースを用意
